Traitement du secteur antérieur esthétique : couronne céramique vissée et collée sur un moignon Titane Axiom®

Six arguments clés

P. RENNER

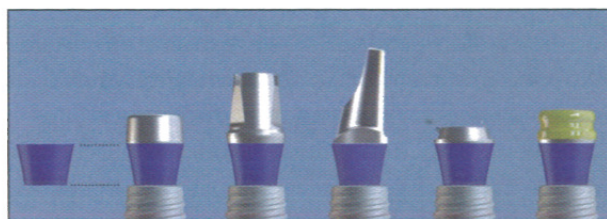
Fig. 1 / Profil d'émergence constant.

Le profil d'émergence prothétique est constant, pour une hauteur gingivale donnée, sur toute la gamme (Fig. 1) et permet ainsi d'assurer une parfaite adéquation géométrique entre la vis de cicatrisation et le profil de la future prothèse. Quel que soit le design de la prothèse finale, le praticien trouvera dans la gamme prothétique Axiom® le profil d'émergence correspondant, permettant une mise en place prévisible, sans tension du composant définitif sur les tissus mous. Un large choix de diamètres et hauteurs

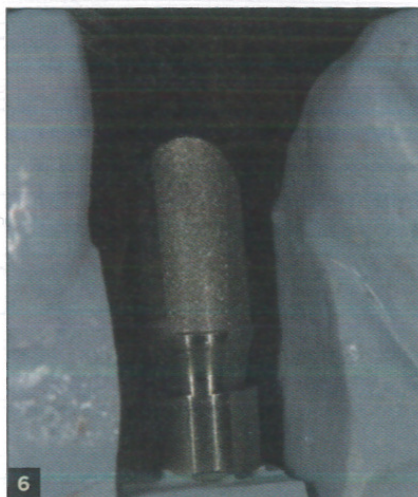
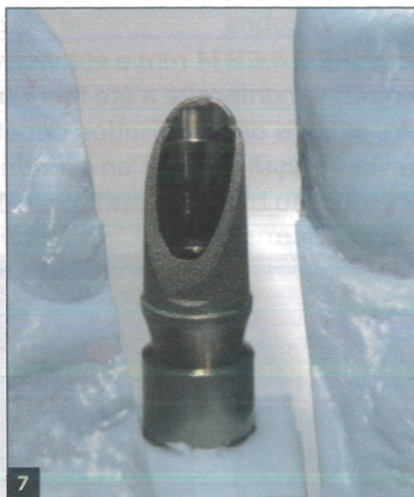
FIG. 6 et 7 / Le moignon titane est ajusté.

Au laboratoire, le technicien a fabriqué un modèle avec une matrice amovible. Un moignon standard en titane (Réf. OPST 316) a été ajusté pour tenir compte de l'espace occlusal libre. Une coiffe en zircone (ZirkonZahn®) a été créée pour aller sur le moignon préparé et la porcelaine a été cuite par-dessus cette coiffe en zircone. Cette couronne a été scellée avec du ciment Panavia® sur le moignon préparé (Fig. 6 à 11).

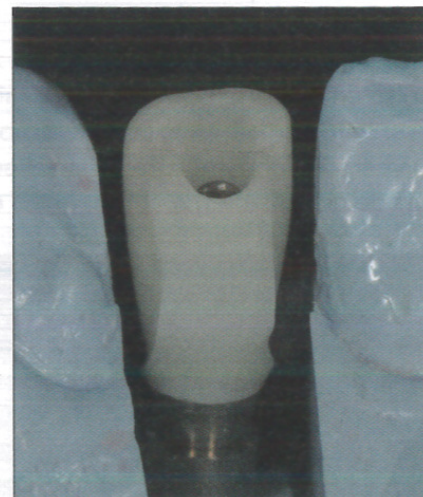
FIG. 8 / Élément intermédiaire en zircone (Zirkonzahn®).

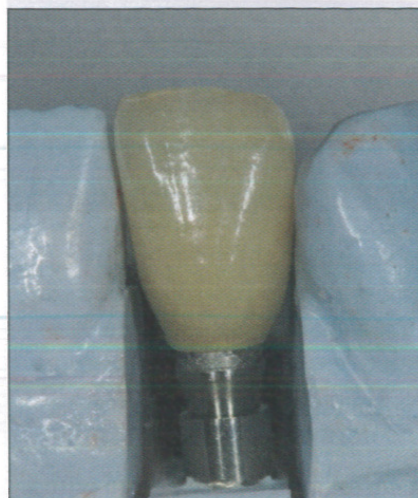
FIG. 9 / Couronne prête à être collée.

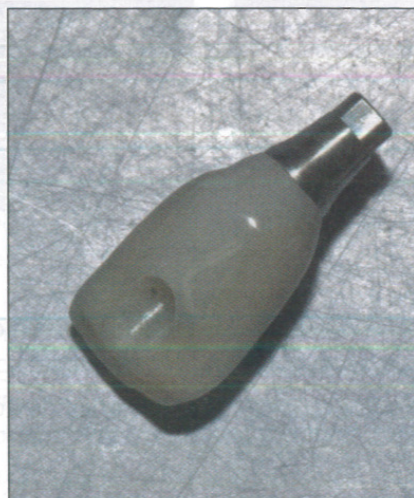
FIG. 10 / Couronne finie collée au moignon titane. Vue palatine.

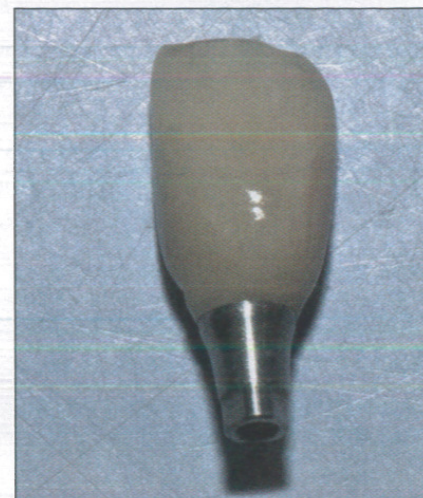
FIG. 11 / Couronne finie collée au moignon titane. Vue vestibulaire.

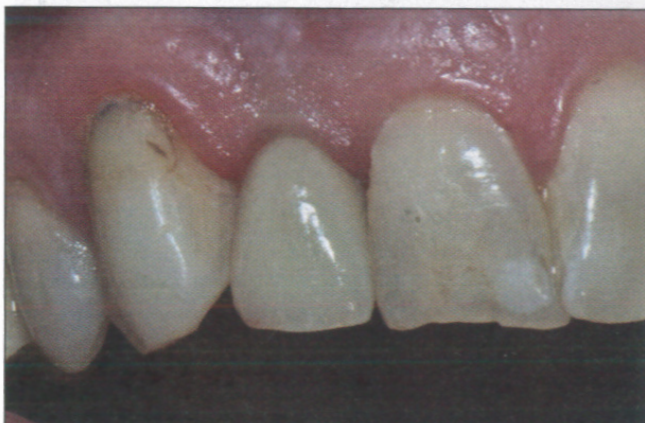
FIG. 15 / Cas finalisé.

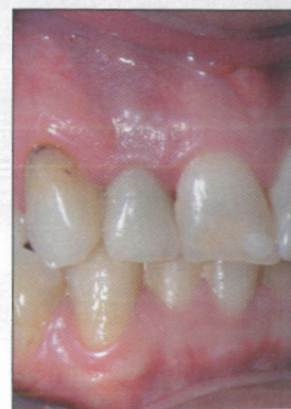
FIG. 16 / Contrôle à un an.

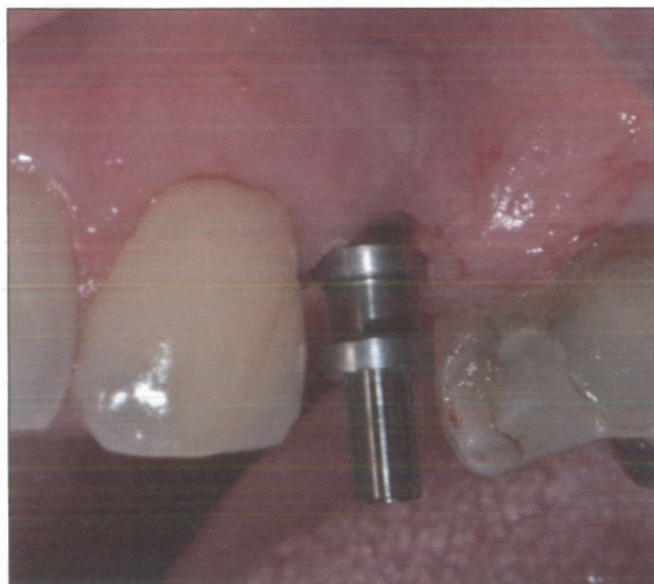
FIG. 19 / Avec le transfert *pick-up* en place.

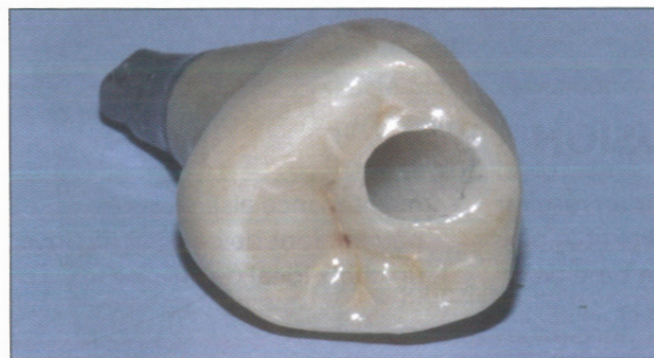
FIG. 21 / Couronne finie collée au moignon titane.
Vue occlusale.

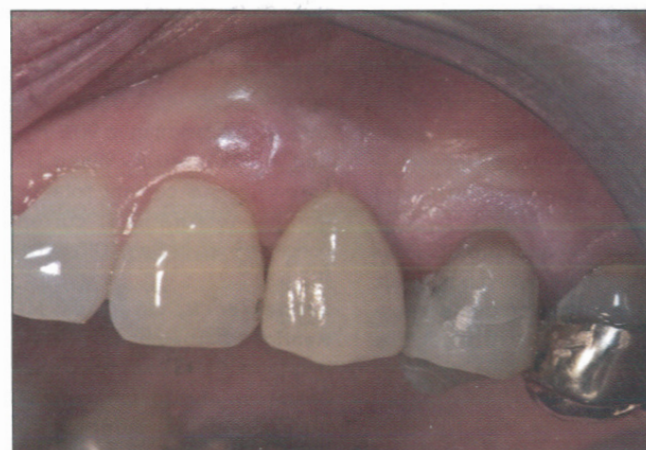
FIG. 24 / Couronne permanente sans trace de pression
de la gencive.

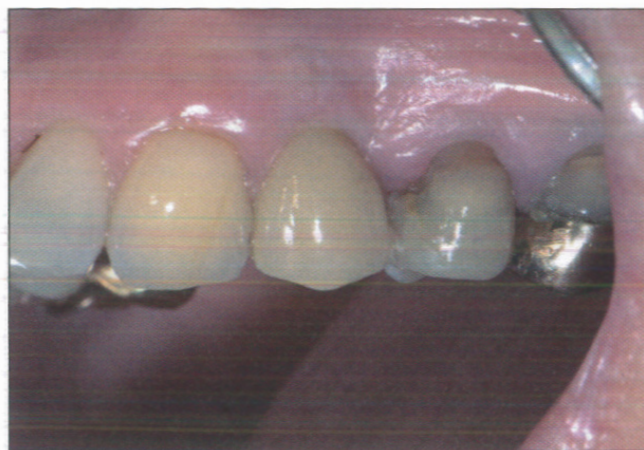
FIG. 26 / Contrôle à un an.
